## SITUACIÓN DE DOÑANA

## ROTURA DE LA Balsa EN LAS MINAS DE AZNALCÓLLAR

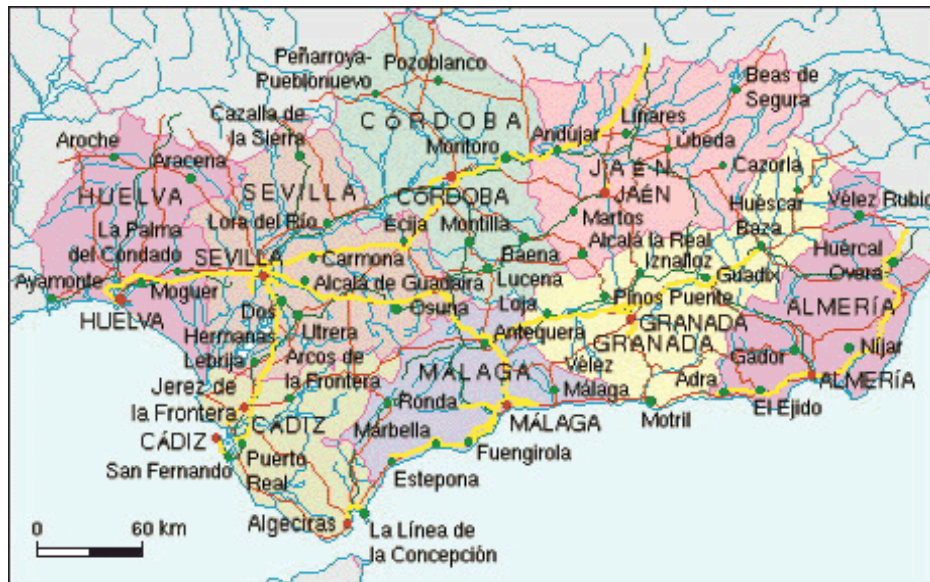
Zonas afectadas donde se prohíbe excepcionalmente la pesca

- Río Agrio y río Guadamar y todos sus afluentes por ambas márgenes hasta tres kilómetros aguas arriba de su desembocadura.
- En todas las zonas de extramuros del Guadamar.

- En el tramo del Brazo de la Torre comprendido entre la Vuelta la Arena, en el muro izquierdo de extramuros del Guadiamar, hasta su desembocadura.
- En la zona inundable comprendida entre la carretera que une la Venta del Cruce con el muro izquierdo de extramuros del Guadiamar, finca de "Los Pobres" al Norte y Dehesa de Abajo al Este.
